VŠB – Technická univerzita Ostrava
Fakulta stavební
Katedra geotechniky a podzemního stavitelství

Ochrana patní části svahů dolní nádrže PVE Dlouhé Stráně při kolísání hladiny v nádrži
Protection of Slope Foothill of Lower Reservoir of Pumping Hydroelectric Power Station
Dlouhé Stráně during Reservoir Water Stage Fluctuation

Ostrava 2017

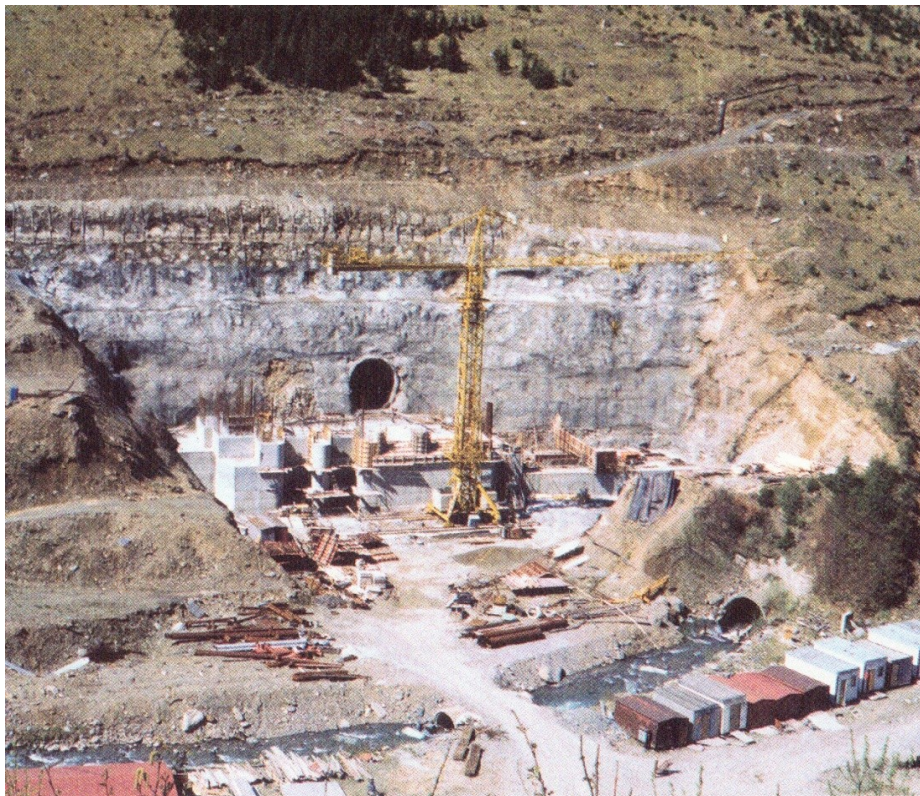
od výstavby díla, kdy byl v tomto místě proveden zářez do horninového masivu, což lze vidět na následujícím Obr. 4.7. Na Obr. 4.8 lze poté vidět úpravu svahu za sruženým objektem po jeho dokončení. V posledních letech dochází také k porušování oblasti pravého břehu, což lze sledovat zejména ústupem břehu k přilehlé obslužné komunikaci.

Obr. 4.7: Betonáž sruženého objektu v dolní nádrži PVE Dlouhé Stráně při výstavbě [1]

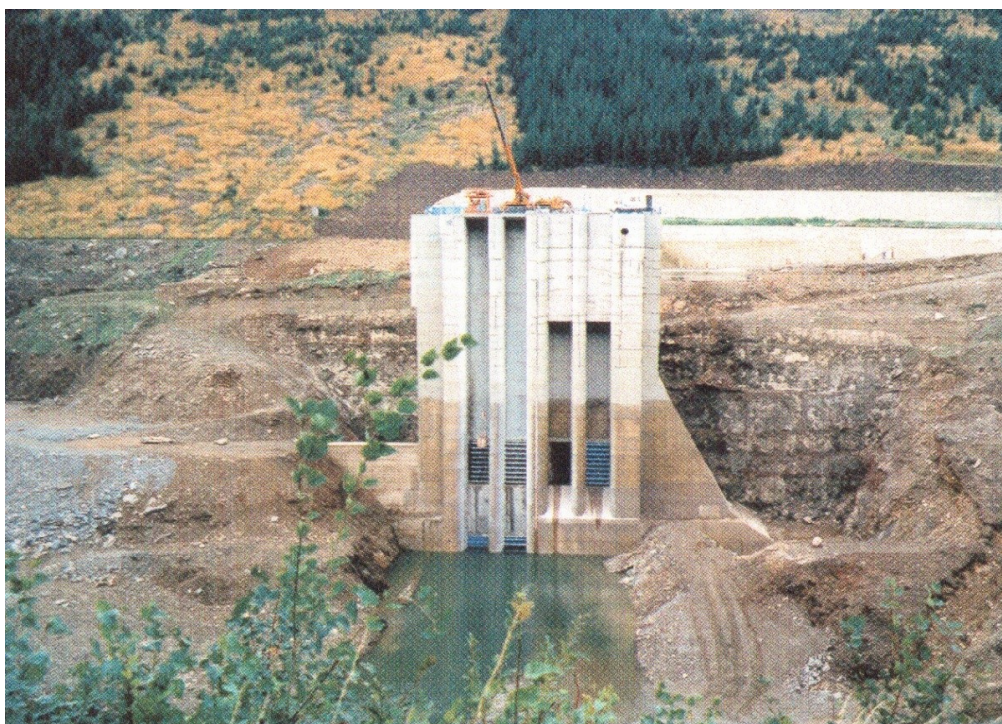
Obr. 4.8: Úprava svahu za sruženým objektem po jeho výstavbě [1]

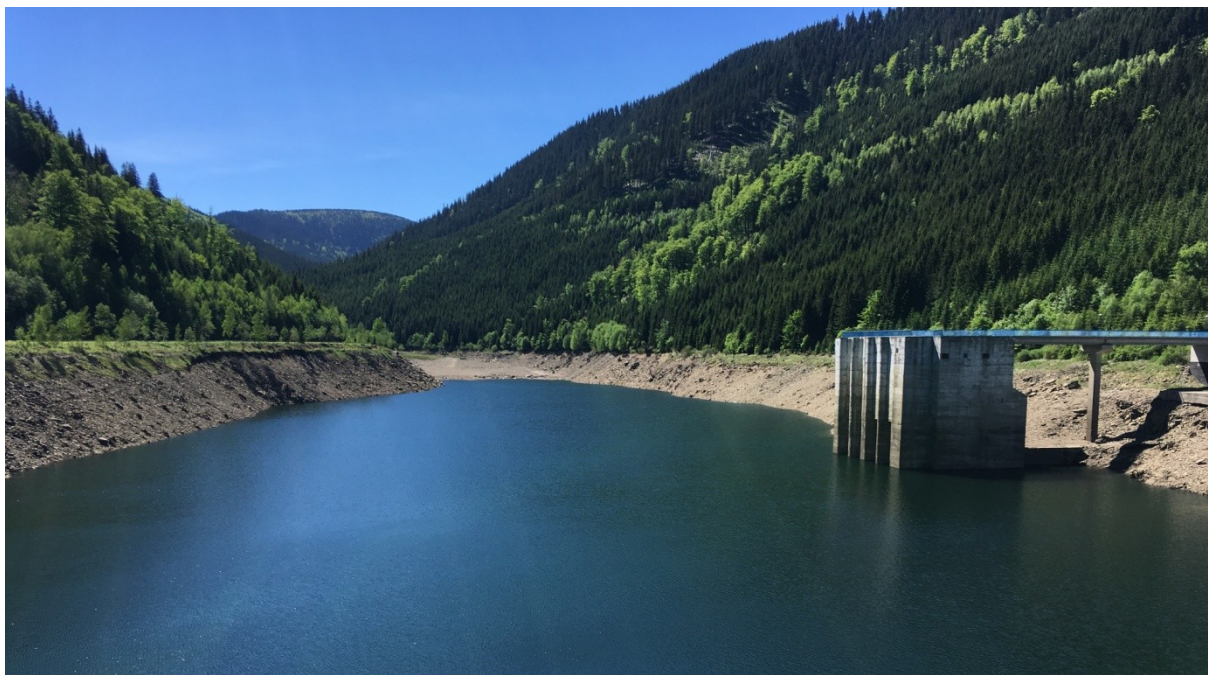
Foto 4.1: Pohled na oba břehy dolní nádrže z hráze [Foto autora]

Předcházející Foto 4.1 zobrazuje pohled na oba břehy dolní nádrže PVE Dlouhé Stráně z hráze. Zde bych pro upřesnění uvedla, že vlevo je umístěno pravé břehové pásmo nádrže a vpravo za sdruženým objektem pak levé břehové pásmo nádrže. Uprostřed lze také v dálce vidět konec zátopové oblasti, kde se oba břehy sbíhají k sobě.

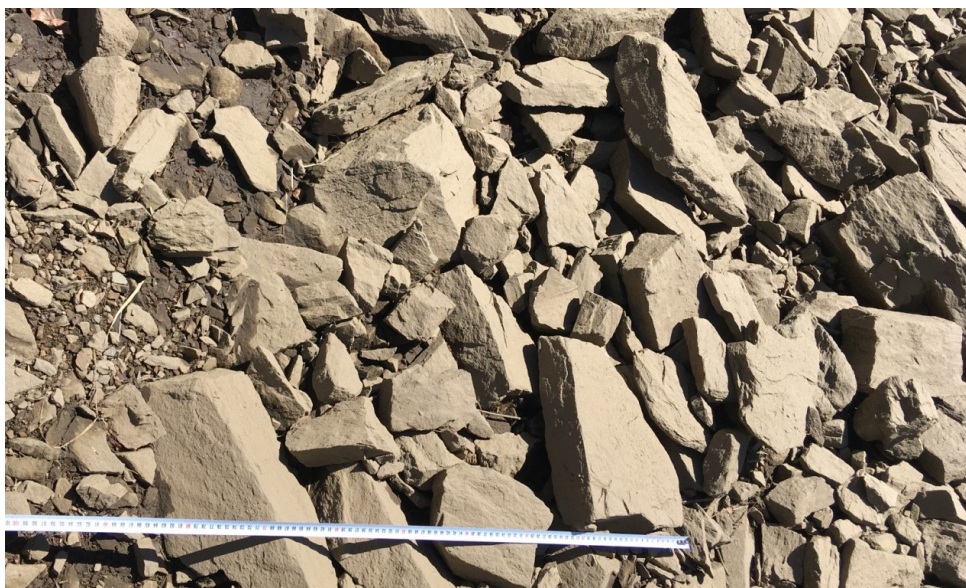
Foto 4.2: Velikosti úlomků tvořících svahy břehových pásem [Foto autora]

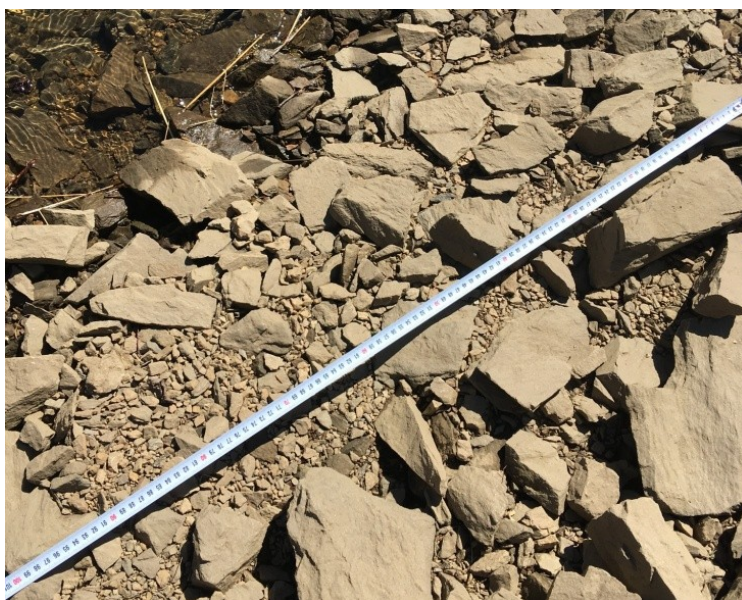
Foto 4.3: Velikosti úlomků tvořících svahy břehových pásem [Foto autora]

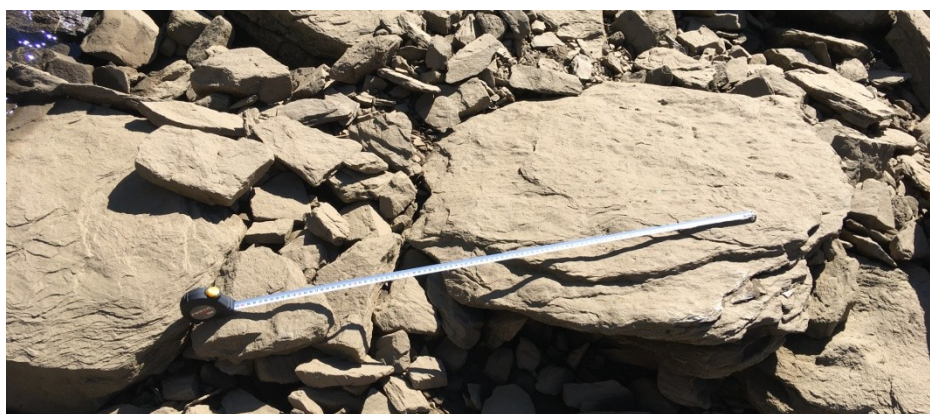
Foto 4.4: Velikosti úlomků tvořících svahy břehových pásem [Foto autora]

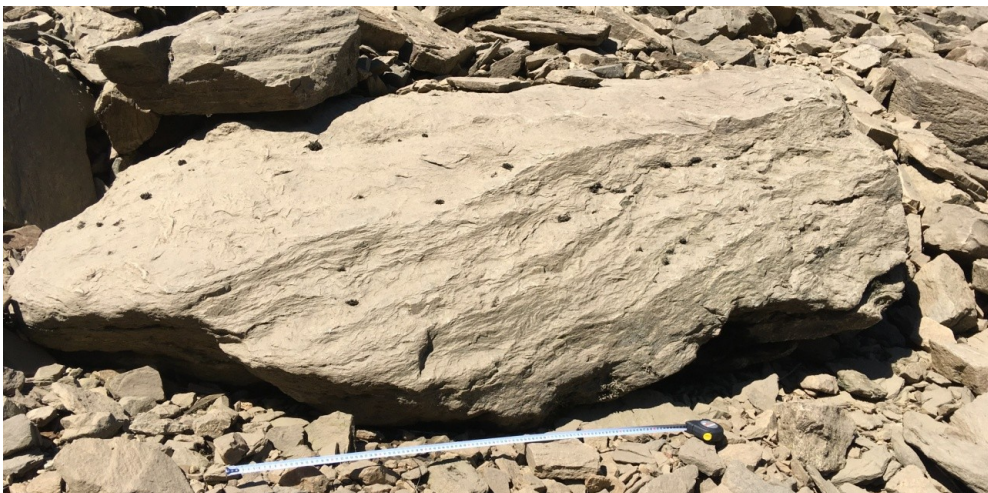
Foto 4.5: Velikosti úlomků tvořících svahy břehových pásem [Foto autora]

Oblast svahu od hráze ke sdruženému objektu se vyznačuje mělkými sesuvy se sklonem svahu do 30° . Svah je tvořen v nižších polohách jemnějším hlinitokamenitým pokryvem, jehož úlomky se postupně zvětšují až na výskyt balvanů větších i více než 1 metr (viz předchozí Foto 4.5). Svah je předělen příjezdovou cestou ke sdruženému objektu, nad kterou

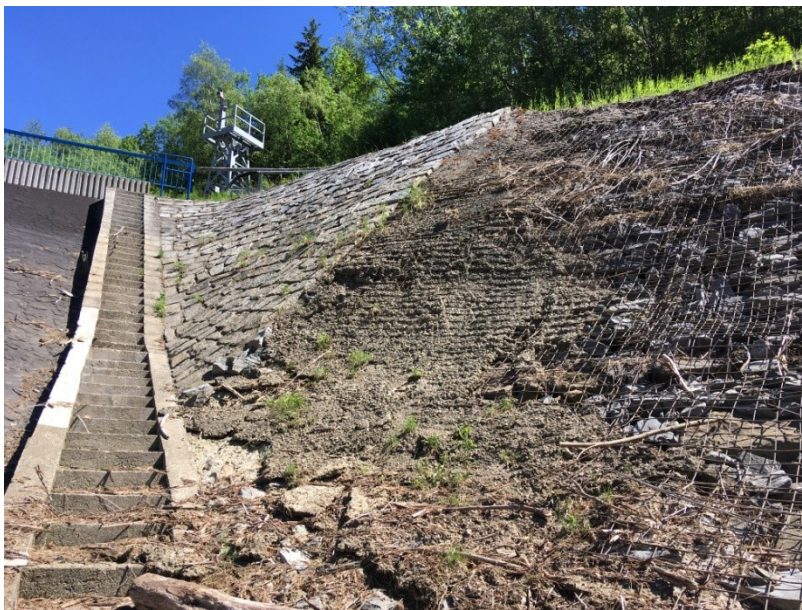
V těsné blízkosti hráze je část svahu, cca v délce 50 m, zajištěna gabionovými matracemi. Toto opatření bylo realizováno již při výstavbě hráze a doposud plní svou funkci bez výraznějších problémů. Konstrukci je ovšem nutné pravidelně kontrolovat a udržovat. Kromě zanášení okolní vegetací či napadanými větvemi dochází v posledních letech také k občasnému vyplavování jemnějších úlomků materiálu z ok sítí zajišťujících rohože. Z hlediska tvaru rohoží dochází také k posunu materiálu směrem do tělesa nádrže a lze pozorovat lokální vyboulení. Aktuální stav zajištění svahu gabionovými matracemi je znázorněn na následujících Foto 4.6 až Foto 4.8.

Foto 4.7: Detail napojení gabionových matrací na hráz dolní nádrže [Foto autora]

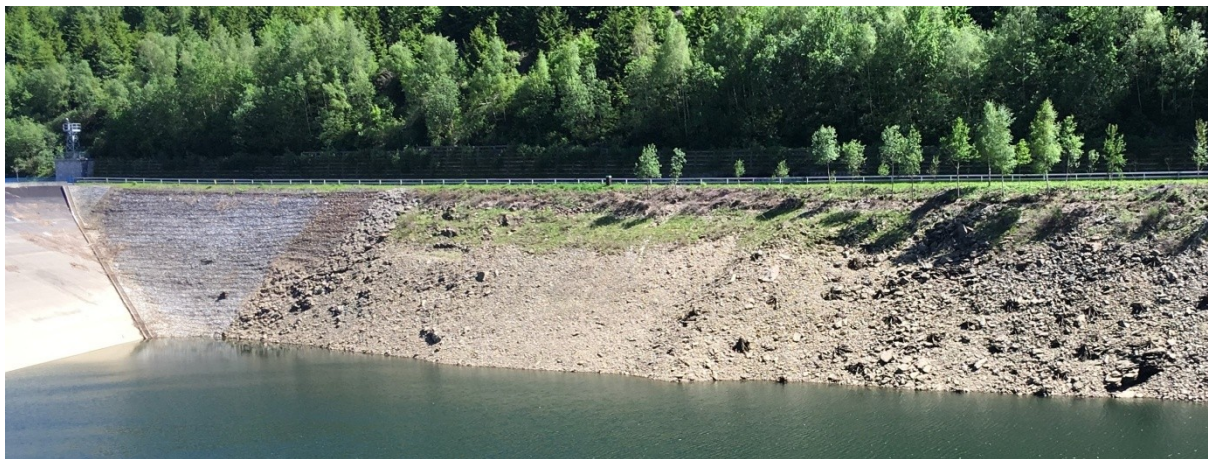
Foto 4.10: Detail svahu pravého břehu nejbližší hrázi [Foto autora]

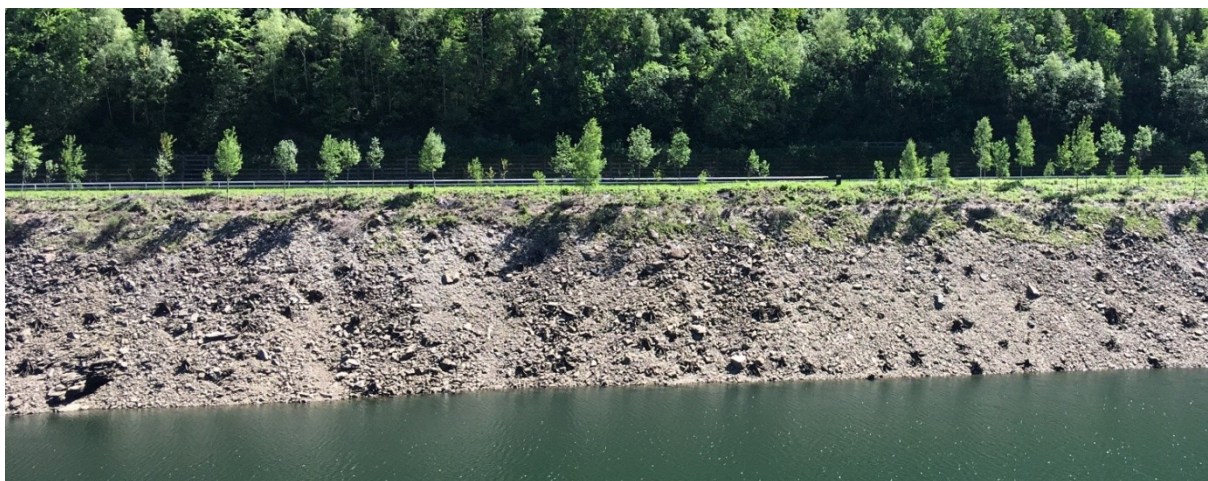
Foto 4.11: Detail svahu střední části pravého břehu blíže k hrázi [Foto autora]

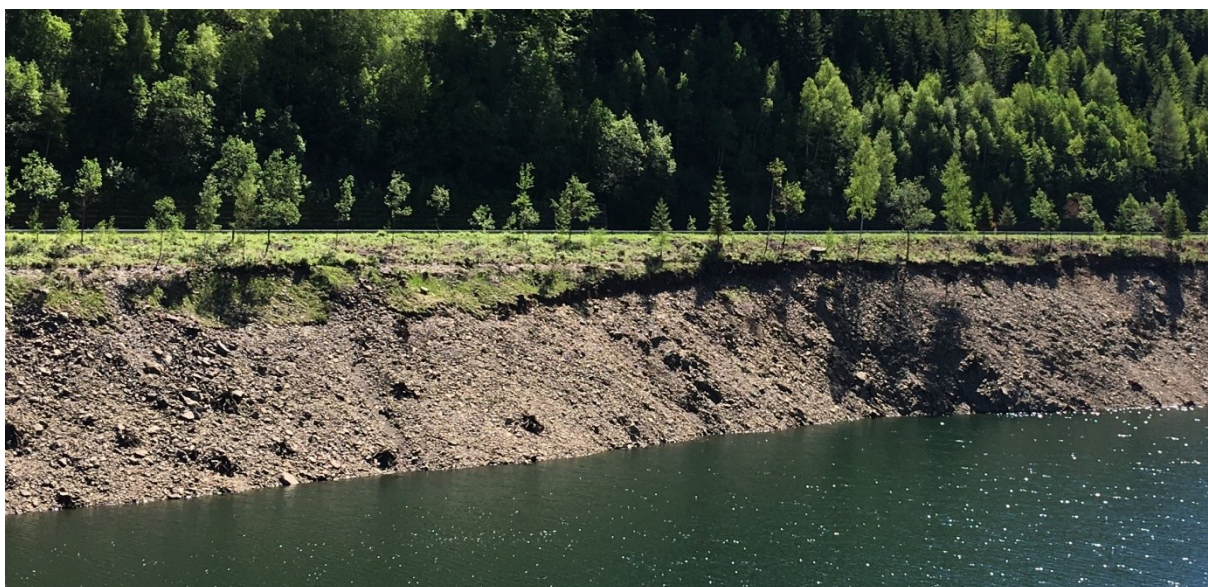
stromů odpadem povrchové suti na svazích, jejichž stabilitu následně zajišťuje jen povrchová vrstva vegetace a časem tak dochází k jejich řícení do tělesa nádrže. Nejvýrazněji lze tyto projevy sledovat ve střední části pravého břehu, jak lze vidět na následujících Foto 4.9 a v detailu na Foto 4.12. Konec zátopové oblasti je tvořen hrubým kamenitým pohozen s výskyty erozních rýh.

Foto 4.12: Detail svahu střední části pravého břehu blíže k zátopové oblasti [Foto autora]

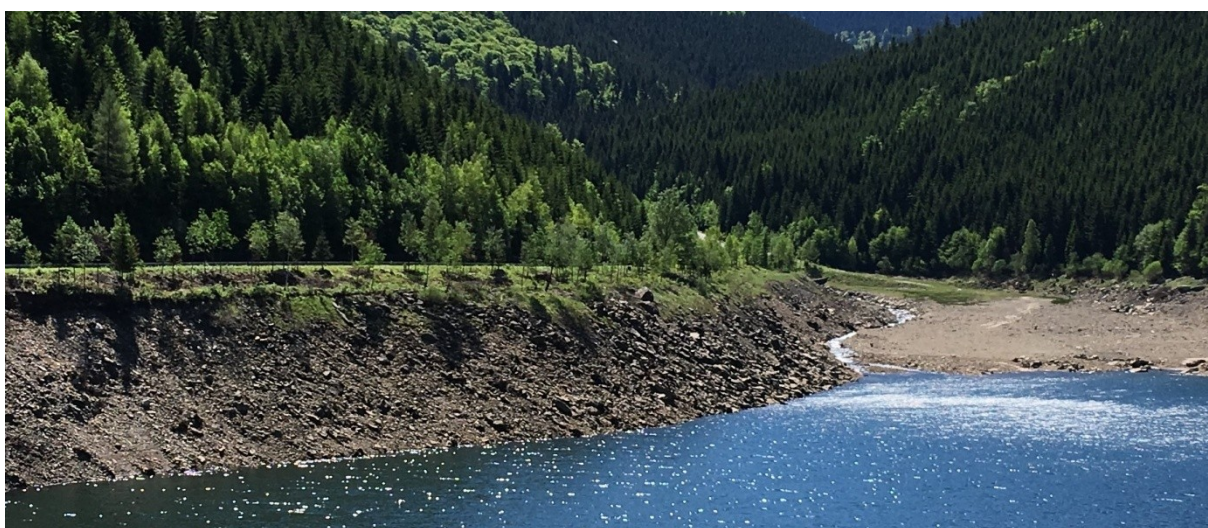
Foto 4.13: Detail svahu pravého břehu nejbliže zátopové oblasti [Foto autora]

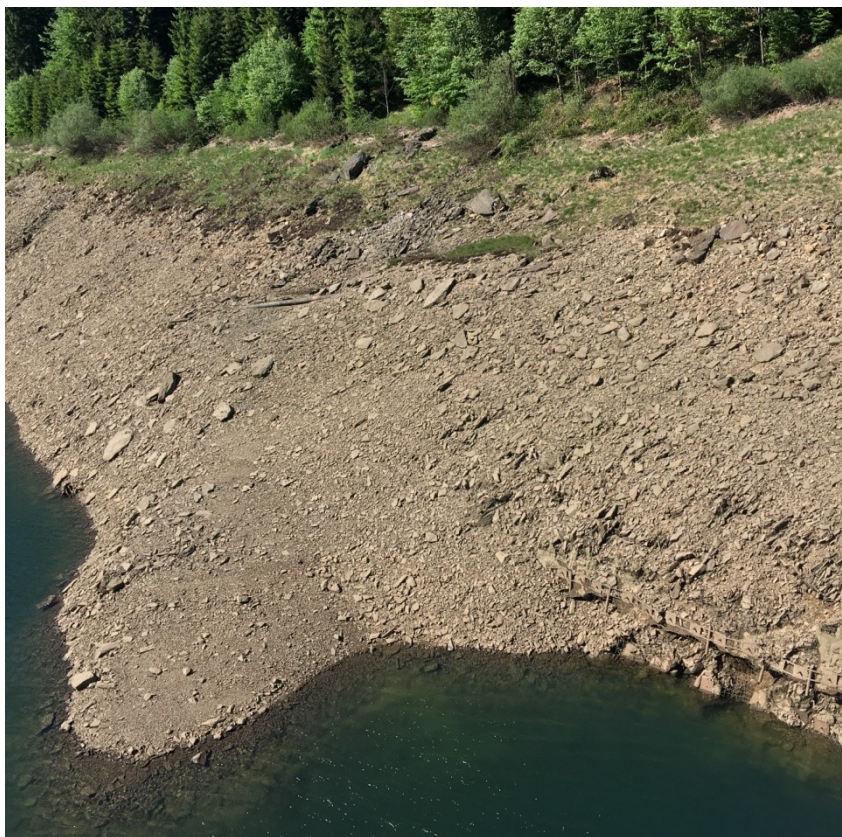
Foto 4.20: Oblast zálivu v levém úseku za sdruženým objektem [Foto autora]

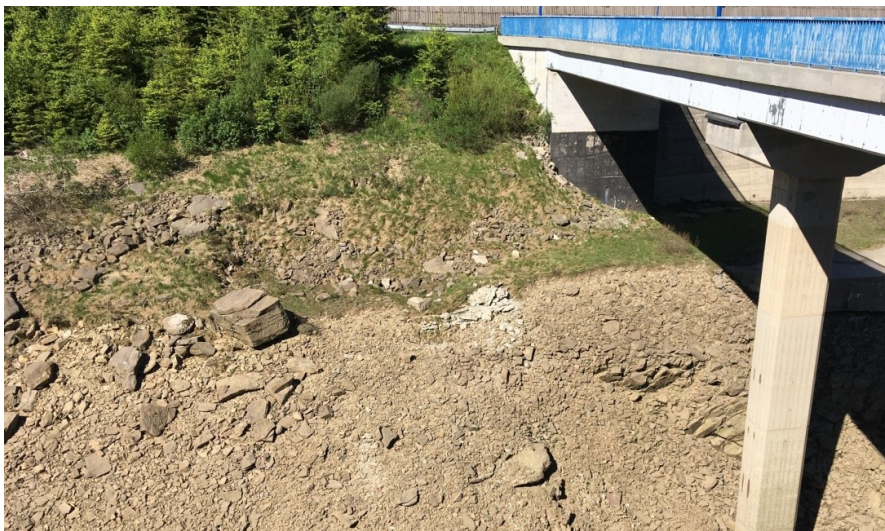
Foto 4.22: Oblast svahu v těsné blízkosti napojení spojovacího mostu [Foto autora]

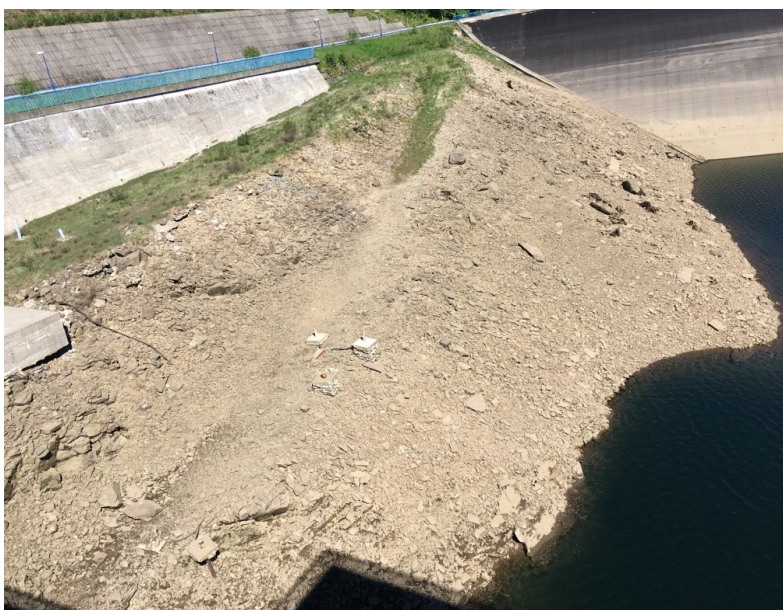
Foto 4.24: Oblast levého břehu od sdruženého objektu k hrázi [Foto autora]

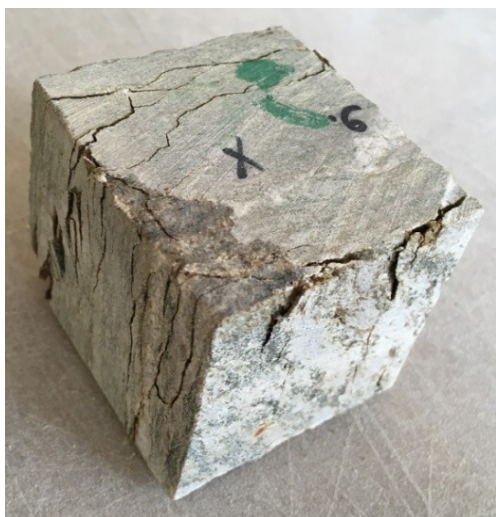
Foto 5.46: Vzorek biotitové ruly po vytáhnutí z lisu [Foto autora]

Obecně lze říci, že způsob porušení horninové hmoty u studovaných hornin úzce souvisí s primárním minerálním složením a strukturou horniny. U biotitických rul, které jsou tvořeny převážně horninotvornými minerály typu křemen, živce a biotit, je soustředěn do ploch zón souhlasně orientovaných s plochami foliace, a proto u těchto hornin dochází k porušování zejména podél ploch foliace (viz následující Foto 5.46 a Foto 5.47). Zatímco u amfibolitů, které sice mají také většinou strukturu plošně paralelní, ale v rámci minerálního složení je u nich větší zastoupení tmavých minerálů v celém objemu horninové hmoty, které snáze podléhají zvětrávání a tudíž k porušení hornin dochází jak podél ploch foliace, tak i puklinami napříč v důsledku napětí a zvětrání horninové hmoty (viz následující Foto 5.48 a Foto 5.49).

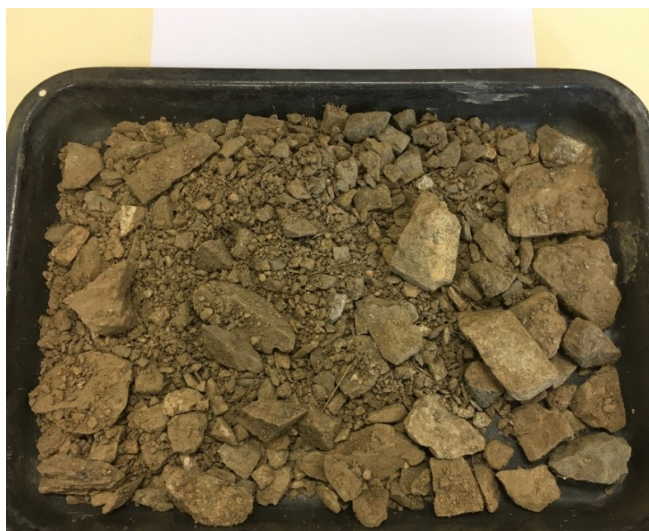
Foto 5.50: Vzorek povrchové suti pro síťový rozbor [Foto autora]

Obsah jemnozrnných částic v celkovém vzorku je 2,75 %, obsah písčité frakce pak nabývá 14,69 % a obsah šterkovité frakce je 82,56 %. Vzhledem k již zmíněnému vymývání jemnozrnné jílovité frakce vlivem kolísání vody v nádrži, je obsah jílovitých částic v celém vzorku pouze 1,37 %. Tento proces je výrazně ovlivněn denním charakterem kolísání hladiny vody v nádrži.

Vzorek byl zařazen dle ČSN EN ISO 14688 mezi hrubozrnné zeminy s označením Gr – šterk. Dle ČSN 73 1001 byl vzorek zařazen do skupiny GW (G1) – šterk dobře zrněný. Při pohledu na předcházející Foto 5.50 lze také vidět, že vzorek je tvořen ostrohrannými úlomky.

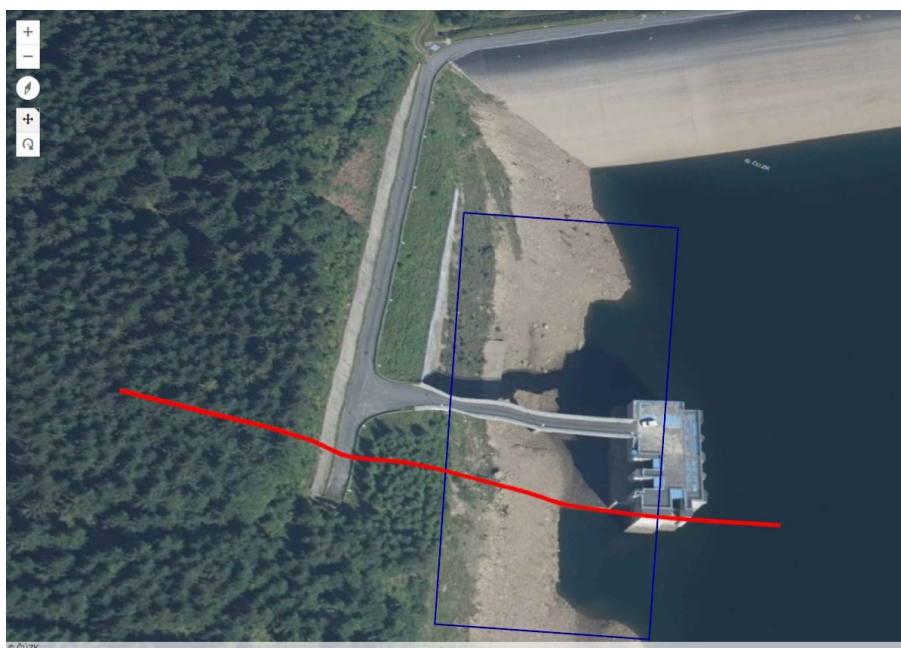
Obr. 6.12: Modelovaný řez svahem levého břehového pásma s rozsahem opatření [11]

V této kapitole je posouzena stabilita stávajícího svahu a následně navržena sanace a protierozní opatření pro konkrétní oblast na levém břehovém pásmu v blízkosti sdruženého objektu. V této oblasti svahů dolní nádrže PVE Dlouhé Stráně je postup eroze břehového pásma nejhorší, zejména kvůli provedení zářezu do horninového masivu při výstavbě sdruženého objektu.

Konkrétní umístění řezu svahem levého břehového pásma, pro který jsou následně modelovány stabilitní výpočty, je uveden na následujícím Obr. 6.12. Z porušené oblasti za sdruženým objektem byl tento úsek vybrán kvůli svému nejprudšímu průběhu, tedy jako nejméně příznivá situace. Modře je pak ohraničena oblast aplikace sanačních a protierozních opatření.

Vzhledem k prokázané nestabilitě stávajícího svahu v předchozí kapitole 6.1, je v této kapitole proveden návrh sanace stávajícího stavu a aplikace protierozních opatření, které sníží porušování horninového masivu a v ideálním případě zabrání jeho erozi. Rozsah sanačních a protierozních opatření na levém břehu dolní nádrže za sdruženým objektem je znázorněn na předcházejícím Obr. 6.12.

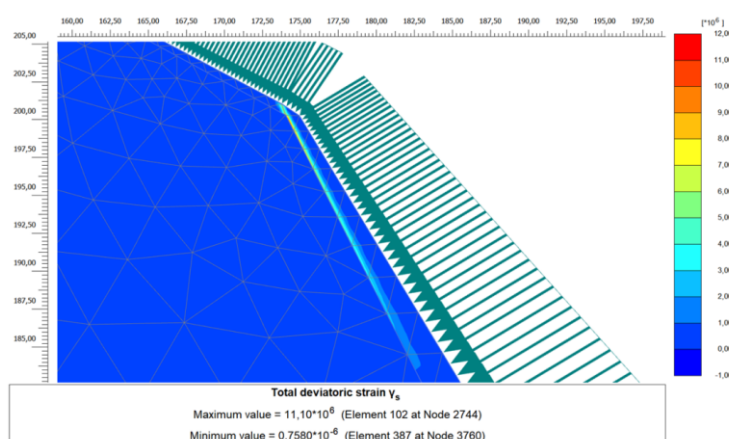
Obr. 6.16: Smyková plocha pro situaci 1

Vývoj smykových ploch je zobrazen na následujících Obr. 6.16 a Obr. 6.17. Zatímco u situace 1 se kritická smyková plocha nachází na rozmezí mezi vrstvou povrchové suti a horninového masivu na strmější části svahu pod minimální hladinou vody, u situace 2 lze pozorovat kritickou smykovou plochu na rozmezí vrstev v mírnější části svahu nad minimální hladinou vody.

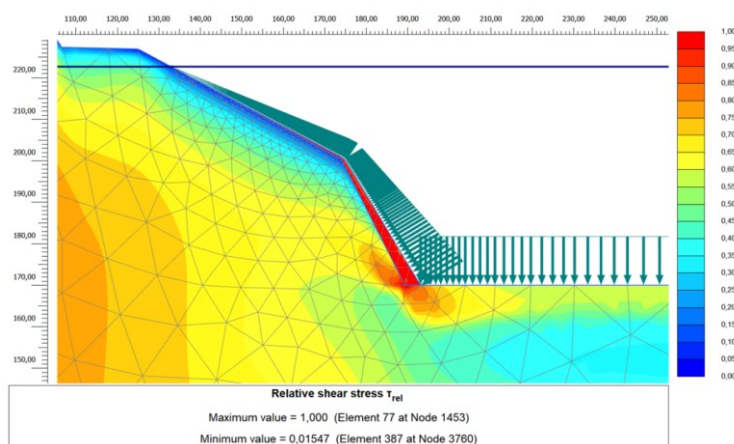
Obr. 6.18: Čerpání pevnosti pro situaci 1

Na následujících Obr. 6.18 a Obr. 6.19 je zobrazeno čerpání pevnosti pro jednotlivé situace, kdy u obou je směřováno do paty svahu a vrstvy povrchové suti, ovšem u situace 2 s minimální hladinou vody je čerpání pevnosti daleko výraznější. V obou případech je pevnost čerpána na maximum, tedy na 100 %.
